Priokstraat 21  
3531 XM Utrecht

**"Sfeervolle goed onderhouden  
3-kamer tussenwoning met  
ruime tuin en dakterras op het  
westen"**

# Bouwkundig rapport NHG

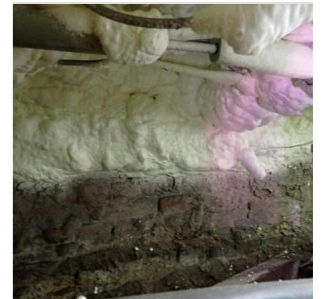
Voor zover dit visueel waarneembaar was tijdens het onderzoek, zijn er geen bijzonderheden aan de woning aangetroffen die een probleem aan de fundering doen vermoeden.

Beoordeling: **Goed**

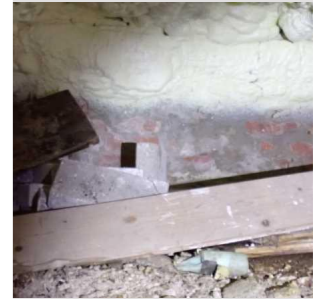
Beoordeling: **Onvoldoende**

direct (3 - 12 mnd): € 450

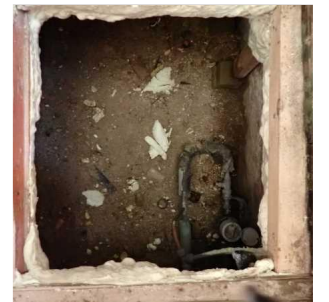
##### Verschillende compartimenten zijn niet geïnspecteerd

De kruipruimte is niet geheel te overzien. De inspectie is hierdoor onvolledig en niet onder ieder vloerveld uitgevoerd. Een of meerdere compartimenten zijn hierdoor niet geïnspecteerd.

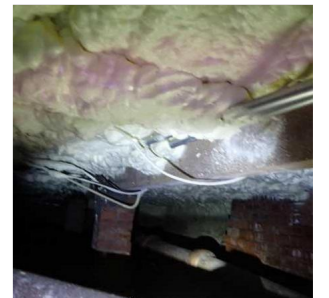
##### Niet te inspecteren

Er is dus geen onderzoek uitgevoerd naar de staat en de toestand van vloer, balken en funderingsbalken e.d. Over geen enkele van deze zaken kunnen dus uitspraken worden gedaan.

Beoordeling: **Voldoende**

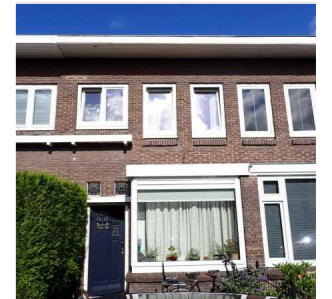
Voor zover visueel waarneembaar zijn er tijdens de keuring geen afwijkingen aan het metselwerk geconstateerd. Dit onderdeel / voorziening verkeert in goede conditie en kan functioneren.

Beoordeling: **Goed**

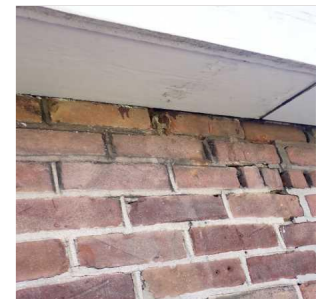
##### Scheurvorming

Er is scheurvorming aanwezig. Deze schade is beperkt en niet constructief. Werking van materialen of zettingen van het gebouw kunnen de oorzaak van de scheurvorming zijn. Deze hoeft niet te worden hersteld.

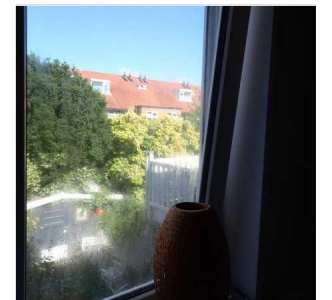
Beoordeling: **Onvoldoende**

direct (3 - 12 mnd): € 810

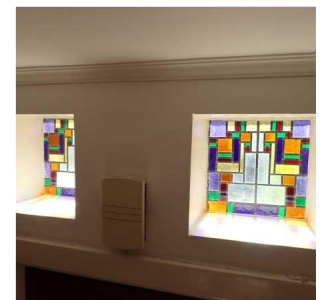
##### Glas in lood

De aanwezige beglazing is gecontroleerd op lekkage en breuk, dit is niet opgemerkt. De beglazing verkeert in een goede conditie, er zijn geen gebreken opgemerkt. Het geheel kan functioneren.

Beoordeling: **Goed**

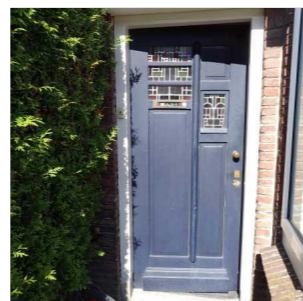
#### Kozijnen - Schilderwerk

Beoordeling: **Onvoldoende**

direct (3 - 12 mnd): € 380

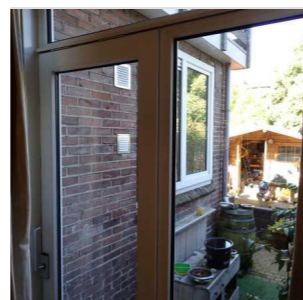
### Kozijnen - Soort materiaal

Beoordeling: **Onvoldoende**

direct (3 - 12 mnd): € 135

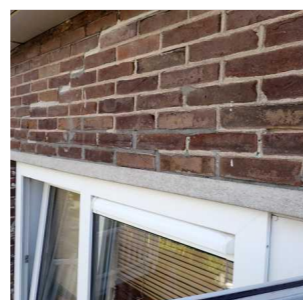
### Rollagen, lateien & metselwerk

Voor zover visueel waarneembaar zijn er tijdens de keuring geen afwijkingen aan dit constructieve onderdeel geconstateerd. Dit element verkeert in goede conditie kan functioneren.

Beoordeling: **Goed**

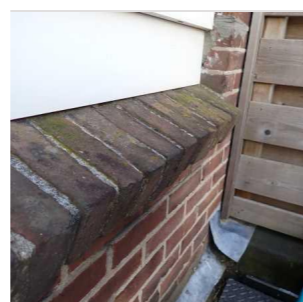
### Waterkerende voorziening

Voor zover visueel waarneembaar zijn er tijdens de inspectie geen afwijkingen aan de waterkerende voorziening geconstateerd. Dit onderdeel / voorziening verkeert in goede conditie en kan functioneren.

Beoordeling: **Goed**

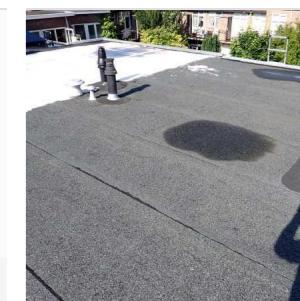
Het dakvlak, de afwerkingen inclusief de bedekking van het hoofdgebouw zijn geïnspecteerd. Hierbij zijn geen gebreken opgemerkt. Het geheel verkeert in een voldoende conditie. Het advies is om jaarlijks de dakbedekking te inspecteren en de bevestiging van eventueel losse onderdelen te herstellen.

Beoordeling: **Goed**

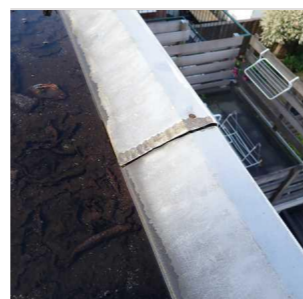
## Dak hoofdgebouw - Waterkerende voorziening

<b>Zinkwerk</b>	
<b>Conditie van het zinkwerk</b>	
Het materiaal is oud en het einde van de technische levensduur is (bijna) bereikt. Hierdoor is er een hoger risico op lekkage. Tenzij anders benoemd kan het geheel nog voldoende functioneren.	
Beoordeling: <b>Onvoldoende</b>	direct (3 - 12 mnd): € 690

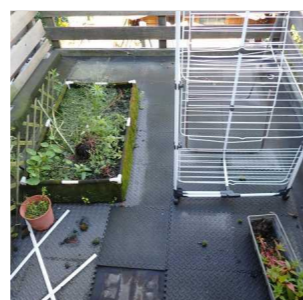
## Dak van aanbouw - Dakbedekking

<b>Bitumen</b>	
<b>De conditie van de dakbedekking</b>	
Het materiaal is gedateerd en/of economisch afgeschreven. Door de minder goede conditie van deze dakbedekking is er een verhoogd risico op lekkage en/of vervolgschade aan de dakconstructie mogelijk. Vervanging van de bedekking is op (korte)termijn noodzakelijk.	
Beoordeling: <b>Onvoldoende</b>	direct (3 - 12 mnd): € 810

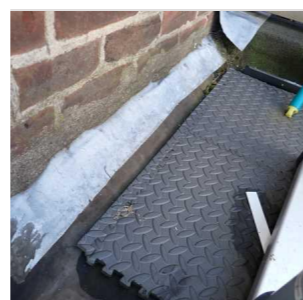
## Dak van aanbouw - Waterkerende voorziening

<b>Lood</b>	
<b>Conditie van het lood</b>	
De loodstroken zijn zeer oud en de technische levensduur is ten einde. Indien er geen actieve lekkages zijn, kan het vervangen hiervan mogelijk nog even worden uitgesteld. Vooralsnog rekening houden met het vervangen van de loodstroken, vanwege het hogere risico op lekkage met alle mogelijke gevolgschade.	
Beoordeling: <b>Onvoldoende</b>	direct (3 - 12 mnd): € 475

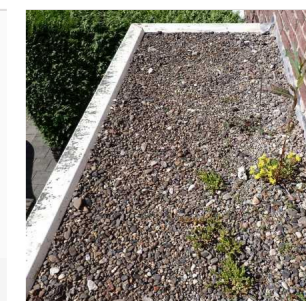
<b>Bitumen</b>	NW
<b>Algehele conditie van deze voorziening</b>	
Het dakvlak, de afwerkingen inclusief de bedekking van de erker zijn geïnspecteerd. Hierbij zijn geen gebreken opgemerkt. Het geheel verkeert in een voldoende conditie.	
Beoordeling: <b>Goed</b>

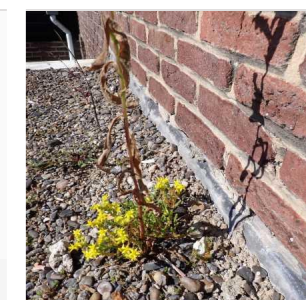
<b>Lood</b>	
<b>Conditie van de waterkerende voorziening:</b>	
De afwerkingen, de waterkerende voorzieningen zijn geïnspecteerd. Hierbij zijn geen gebreken opgemerkt. Het geheel verkeert in een voldoende conditie.	
Beoordeling: <b>Goed</b>

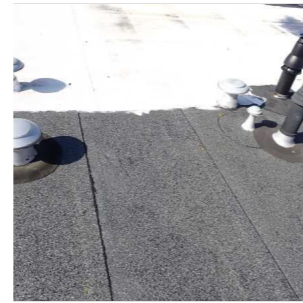
Voor zover visueel waarneembaar zijn er tijdens de keuring geen afwijkingen aan deze doorvoer geconstateerd. Deze doorvoer verkeert in goede conditie en kan functioneren. Het model van de dakdoorvoer en daarmee de aansluitingen met het dak zijn voldoende op elkaar afgestemd, de aansluitingen tussen doorvoer en dakbedekking is voldoende.

Beoordeling: **Goed**

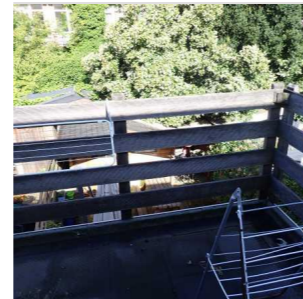
Voor zover visueel waarneembaar zijn er tijdens de keuring geen afwijkingen aan dit onderdeel van het dakterras geconstateerd. Dit onderdeel / voorziening verkeert in goede conditie en kan functioneren.

Beoordeling: **Goed**

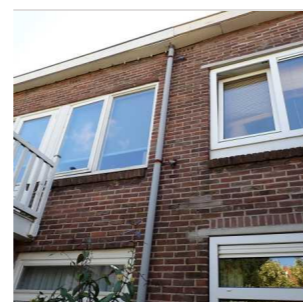
Voor zover visueel waarneembaar zijn er tijdens de keuring geen afwijkingen aan dit onderdeel geconstateerd. De hemelwaterafvoeren verkeren in een goede / voldoende conditie. De bevestigingen en de afwatering is voldoende. Het geheel kan functioneren als bedoeld.

Beoordeling: **Goed**

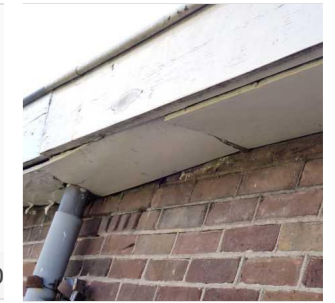
De bevestiging van het materiaal is niet optimaal. Door werking van het materiaal i.c.m. deze gebreken aan de bevestiging kan het materiaal gaan golven of zelfs geheel loskomen. De bevestiging dient te worden verbeterd conform de bevestigingsvoorschriften van het product.

Beoordeling: **Onvoldoende**

direct (3 - 12 mnd): € 220

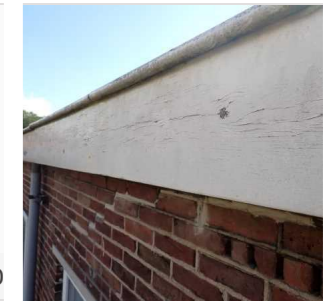
Beoordeling: **Onvoldoende**

direct (3 - 12 mnd): € 630

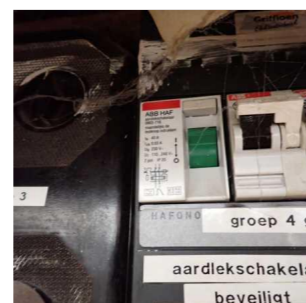
Indien u zekerheid wenst over het veilig en goed functioneren van deze schakelaars zullen deze moeten worden doorgemeten. U kunt hiervoor contact met ons opnemen of een plaatselijk elektricien een meting laten uitvoeren.

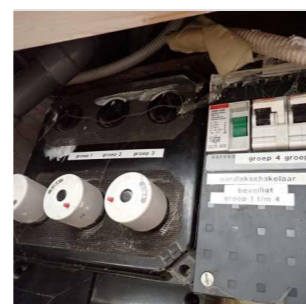
Een deel van de elektra installatie is reeds vervangen een deel is gedateerd, het geheel kan bij elkaar voldoende functioneren.

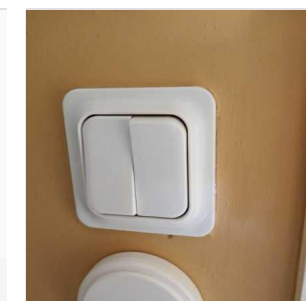
Voor zover visueel waarneembaar zijn er tijdens de keuring geen afwijkingen aan het systeem geconstateerd. De wandcontactdozen en het schakelmateriaal verkeren in een goede conditie.

Beoordeling: **Goed**

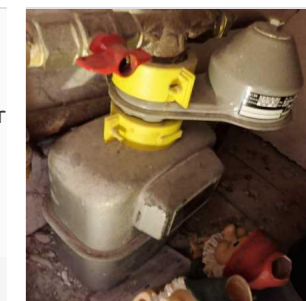
Er zijn geen gebreken aan het gassysteem aangetroffen. De beoordeling is beperkt, maar wordt, voor zover zichtbaar, zo zorgvuldig mogelijk uitgevoerd. De gasinstallatie wordt visueel geïnspecteerd en dus niet gekeurd.

Beoordeling: **Goed**

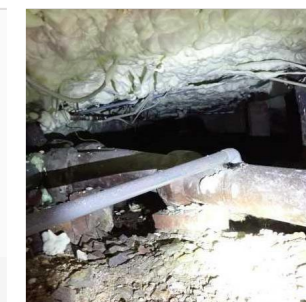
De rioleringen (en eventuele standleiding) verkeren in een voldoende conditie. Voor zover zichtbaar functioneert de riolering voldoende en is er voldoende afschot. De bevestiging is voldoende. Er zijn geen bijzonderheden aangetroffen.

Beoordeling: **Goed**

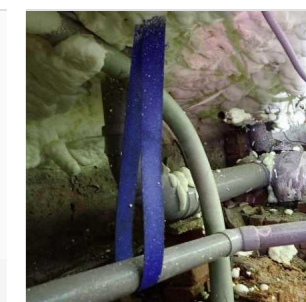
De rioleringen (en eventuele standleiding) verkeren in een voldoende conditie. Voor zover zichtbaar functioneert de riolering voldoende en is er voldoende afschot. De bevestiging is voldoende. Er zijn geen bijzonderheden aangetroffen.

Beoordeling: **Goed**

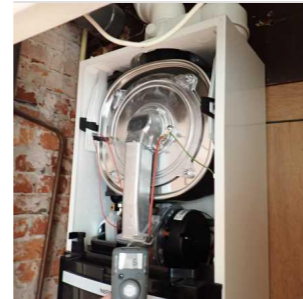
Er is, gedurende het onderzoek, ook een CO meting uitgevoerd. Gedurende deze meting zijn er geen verhoogde waardes gemeten. Koolmonoxide wordt ook wel de "onzichtbare moordenaar" genoemd omdat het een volledig kleur, smaak en reukloos gas is, wat inhoudt dat men het niet kan zien, proeven of ruiken.

Plaats deze melders tussen 15 en 80 centimeter van het plafond, maar wel hoger dan de bovenzijde van aanwezige deuren en ramen. Op een horizontale afstand tussen 1 en 3 meter van de CO-bron. Niet naast luchtinlaten of luchtuitlaten. Niet achter objecten zoals gordijnen en kasten.

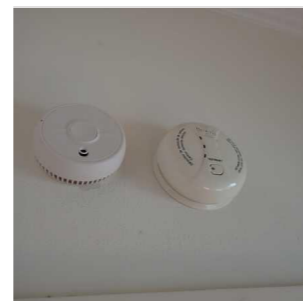
In dit object zijn voldoende rookmelders aanwezig. Op de melders zit een testknop. Wij adviseren u deze bij voorkeur twee maal per jaar op signaal te testen. De melder dient verder te worden onderhouden (reinigen) en mag niet worden geschilderd. Rookmelders dienen op alle verdiepingen aanwezig te zijn.

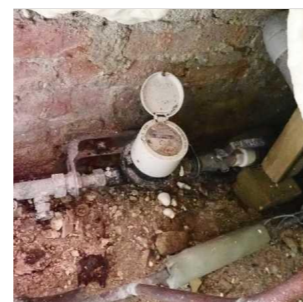
Enkele tappunten zijn gecontroleerd. De hoeveelheid waterafgifte is voldoende. Het gehele systeem functioneert voldoende. Er zijn geen bijzonderheden aangetroffen.

Beoordeling: **Goed**

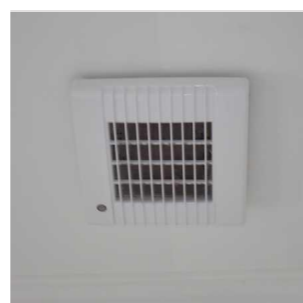
De voorziening is niet op functioneren getest. Er kan geen uitspraak worden gedaan over al dan niet functioneren van deze voorziening. Tijdens de keuring zijn geen bijzonderheden gemeld. Het advies is echter wel om een reinigings- en onderhoudsbeurt uit te voeren. Het kan zijn dat bij het opstarten van het systeem technische gebreken naar voren komen.

Beoordeling: **Onvoldoende**

direct (3 - 12 mnd): € 120

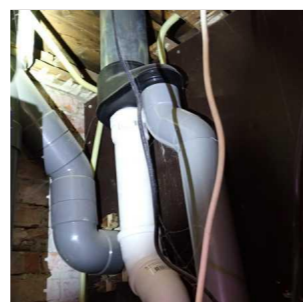
Er zijn geen gebreken aan de bevestiging van de rookgasafvoer. De rookgasafvoer verkeert in goede conditie en kan functioneren.

Beoordeling: **Goed**

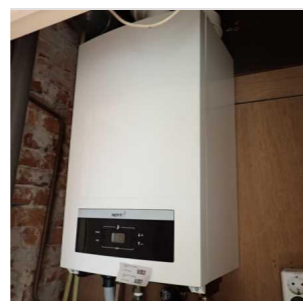
De warmteopwekker is ca. 6 jaar en heeft zijn technische levensduur (van ca. 15 jaar) nog niet bereikt. Deze kan met regulier onderhoud nog wel even mee.

Beoordeling: **Goed**

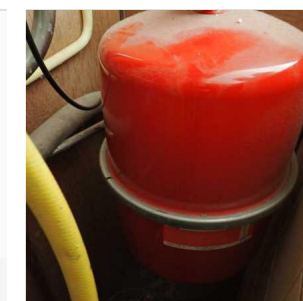
Voor zover visueel waarneembaar zijn er tijdens de keuring geen afwijkingen aan het expansievat geconstateerd. Dit onderdeel / voorziening verkeert in goede conditie en kan functioneren.

Beoordeling: **Goed**

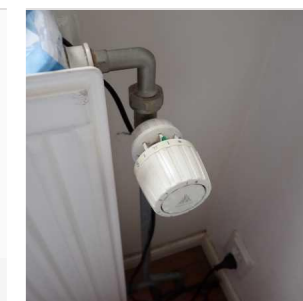
De afsluiters verkeren, voor zover deze zijn geïnspecteerd, in een voldoende conditie. Geen bijzonderheden aangetroffen.

Beoordeling: **Goed**

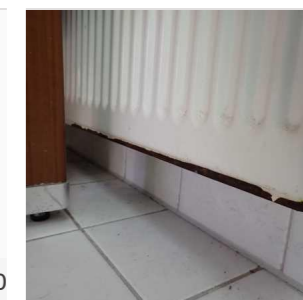
De radiator, een onderdeel van het systeem, is aangetast door roestvorming. Om doorroesten te voorkomen adviseren wij u de roest te verwijderen, het materiaal goed blank te schuren en het met de juiste middelen te voorzien van primer en aflak.

Beoordeling: **Onvoldoende**

direct (3 - 12 mnd): € 90

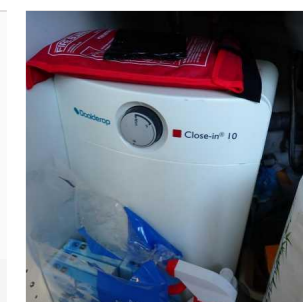
Voor zover visueel waarneembaar zijn er tijdens de keuring geen afwijkingen aan dit onderdeel geconstateerd. Dit onderdeel / voorziening verkeert in goede conditie en kan functioneren.

Beoordeling: **Goed**

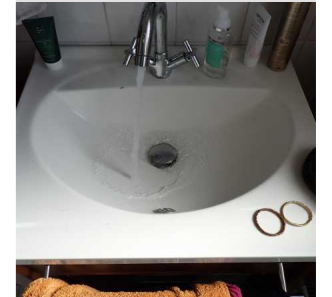
Voor zover visueel waarneembaar zijn er tijdens de keuring geen afwijkingen aan de afvoer geconstateerd. Dit onderdeel / voorziening verkeert in goede conditie en kan functioneren

Beoordeling: **Goed**

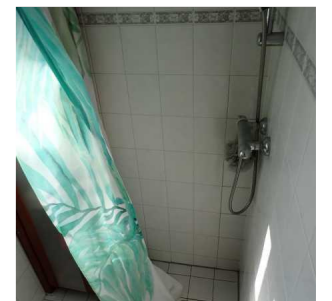
Voor zover visueel waarneembaar zijn er tijdens de inspectie geen afwijkingen aan de inloopdouche geconstateerd. Dit onderdeel / voorziening verkeert in goede conditie en kan functioneren

Beoordeling: **Goed**

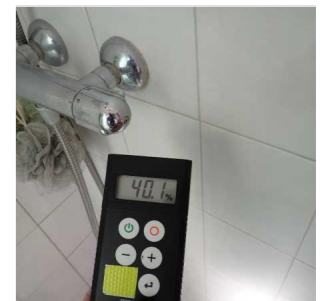
Er is een verhoogde concentratie vocht gemeten achter het tegelwerk nabij de kraan. Vocht achter tegelwerken e.d. kan, via de bouwkundige constructie, binnen enkele maanden weer drogen als de kit- en voegafwerkingen in een voldoende conditie verkeren. In dit geval kan de kraan worden gedemonteerd, waarna het kitwerk alsnog kan worden aangebracht tussen het leidingwerk en het tegelwerk, zodat bij een waterbelasting het water niet kan binnentreden tot zelfs achter het tegelwerk.

Beoordeling: **Onvoldoende** direct (3 - 12 mnd): € 90

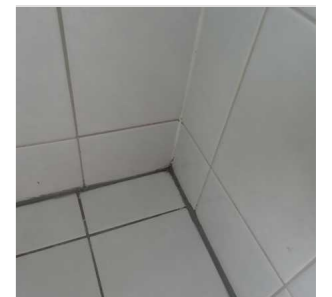
##### 1e Verdieping

De conditie van het kitwerk

Het aanwezige kitwerk verkeert niet in een goede conditie. Deze situatie kan, afhankelijk van het gebruik, een lekkage veroorzaken. Onderhoud en herstel dient te worden uitgevoerd.

Beoordeling: **Onvoldoende** direct (3 - 12 mnd): € 195

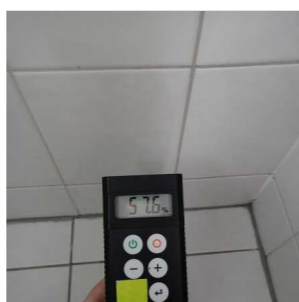
Bij het bekloppen van het tegelwerk is een "hol" geluid waarneembaar. Over het algemeen betekent dit dat er een holle ruimte achter het tegelwerk aanwezig is. In elk geval is op die plaatsen de hechting met de ondergrond niet optimaal. Vooralsnog kan wat ons betreft de huidige situatie gehandhaafd blijven.

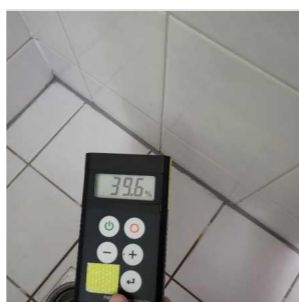
Vocht gemeten

In de wand is een verhoogd percentage vocht gemeten. Dit kan leiden tot schade aan bijvoorbeeld stucwerk, wand, plafond of vloerafwerking. De oorzaak van dit vocht is visueel niet altijd zichtbaar. De vermoedelijke oorzaak is echter de waterdichtheid van de douchegelegenheid, bijvoorbeeld door lekke kit en/ of cementvoegen. Het vocht in de bouwkundige constructie zal indien voornoemde gebreken zijn opgelost op termijn drogen. Op korte termijn dient herstel te worden uitgevoerd.

Beoordeling: **Onvoldoende**

direct (3 - 12 mnd): € 0

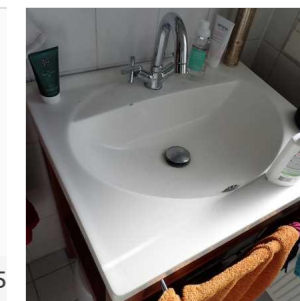
Defecte kraan

De kraan is defect en/of lekt en kan niet voldoende functioneren. Op termijn dient u er rekening mee te houden dat deze vervangen moet worden.

Beoordeling: **Voldoende**

1 - 5 jaar: € 135

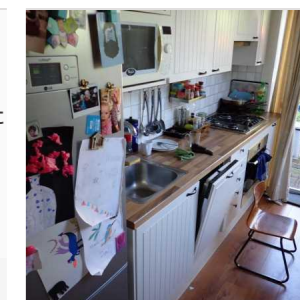
Het hang- en sluitwerk van de keukenkastdeuren verkeert in een voldoende conditie. Het geheel kan goed functioneren. Er zijn geen gebreken.

Beoordeling: **Goed**

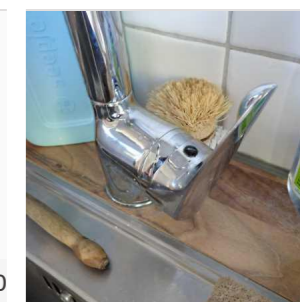
### Begane grond

Kitafwerkingen

Beoordeling: **Onvoldoende**

direct (3 - 12 mnd): € 90

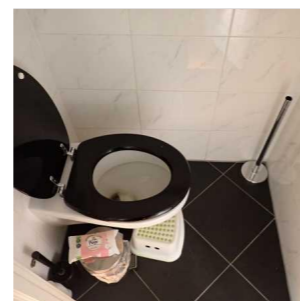
Het toilet en de aanwezige voorzieningen zijn visueel gecontroleerd op gebreken. Het toilet verkeert in een goede conditie, en kan behoudens het reguliere onderhoud aan de waterkerende afdichtingen goed functioneren.

Beoordeling: **Goed**

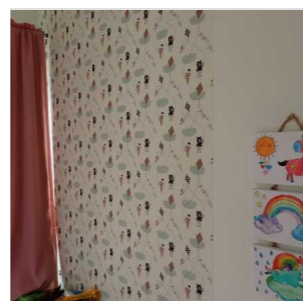
Voor zover visueel waarneembaar zijn er tijdens de keuring geen afwijkingen aan dit onderdeel geconstateerd. Dit onderdeel / voorziening verkeert in goede conditie en kan functioneren.

Beoordeling: **Goed**

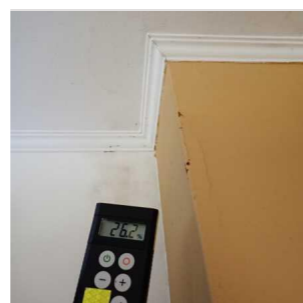
Er zijn oude lekkage plekken waarneembaar. Esthetisch herstel conform de bestaande afwerking kan worden uitgevoerd. Oude of actieve lekkages kunnen de oorzaak zijn van tijdens de inspectie onzichtbare aantasting van het materiaal. Bij oude sporen van lekkage kan er reeds schade aanwezig zijn.

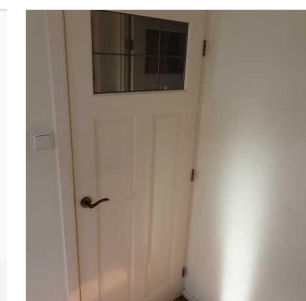
Voor zover visueel waarneembaar zijn er tijdens de keuring geen afwijkingen aan de kozijnen geconstateerd. Dit onderdeel / voorziening verkeert in goede conditie en kan functioneren.

Beoordeling: **Goed**

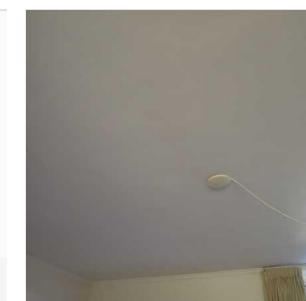
Voor zover visueel waarneembaar zijn er tijdens de keuring geen afwijkingen aan de plafonds geconstateerd. Dit onderdeel / voorziening verkeert in goede conditie en kan functioneren.

Beoordeling: **Goed**

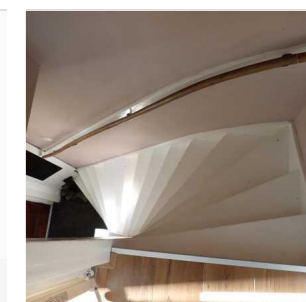
Voor zover visueel waarneembaar zijn er tijdens de keuring geen afwijkingen aan de trappen en leuning geconstateerd. Dit onderdeel / voorziening verkeert in goede conditie en kan functioneren.

Beoordeling: **Goed**

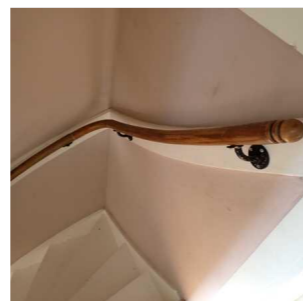
Balustrade / trapleuning

De balustrade / trapleuning is gecontroleerd op stabiliteit en veiligheid. Hieraan zijn geen gebreken geconstateerd. Het geheel kan goed en veilig functioneren.

Beoordeling: **Goed**

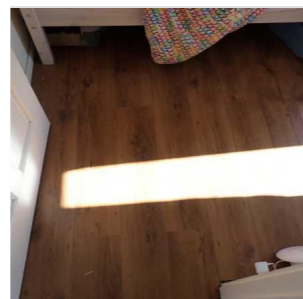
De vloer is, voor zover dat visueel waarneembaar is, voldoende vlak en stabiel. Er zijn vanaf de bovenzijde geen bijzonderheden aan de vloer aangetroffen. Deze beoordeling is op basis van een visuele inspectie. Er zijn geen metingen met een waterpas verricht.

Beoordeling: **Goed**

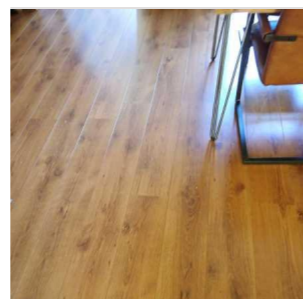
De vloer is, voor zover dat visueel waarneembaar is, voldoende vlak en stabiel. Er zijn vanaf de bovenzijde geen bijzonderheden aan de vloer aangetroffen. Deze beoordeling is op basis van een visuele inspectie. Er zijn geen metingen met een waterpas verricht.

Beoordeling: **Goed**
