Knolruskade 20  
3452 AW Vleuten

## Bouwkundig Rapport

**Knolruskade 20  
3452 AW Vleuten**

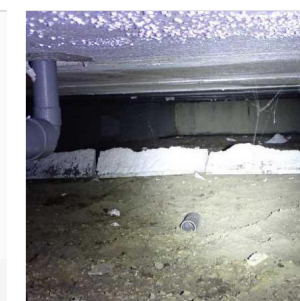
Voor zover dit visueel waarneembaar was tijdens het onderzoek, zijn er geen bijzonderheden aan de woning aangetroffen die een probleem aan de funderingsbalk doen vermoeden.

Beoordeling: **Goed**

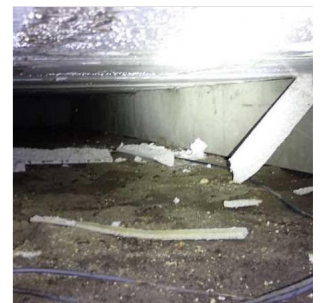
Voor zover visueel waarneembaar zijn er tijdens de keuring geen afwijkingen aan de vloer geconstateerd. Dit onderdeel / voorziening verkeert in goede conditie en kan functioneren. De geïnspecteerde vloer, rondom het (inspectie)luik, verkeren in een voldoende conditie.

Beoordeling: **Goed**

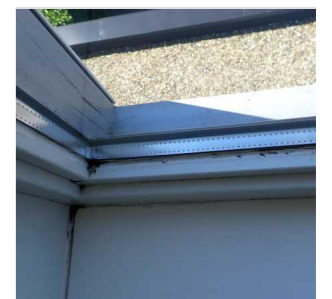
De aanwezige beglazing is gecontroleerd op lekkage en breuk, dit is niet opgemerkt. De beglazing verkeert in een goede conditie, er zijn geen gebreken opgemerkt. Het geheel kan functioneren.

Beoordeling: **Goed**

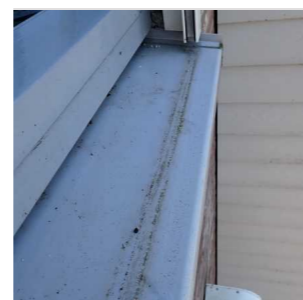
Voor zover visueel waarneembaar zijn er tijdens de inspectie geen afwijkingen aan de waterkerende voorziening geconstateerd. Dit onderdeel / voorziening verkeert in goede conditie en kan functioneren.

Beoordeling: **Goed**

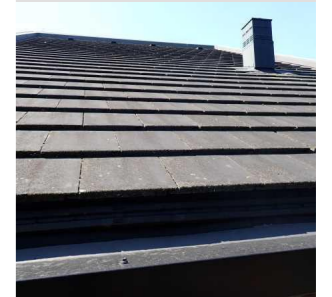
Het dakvlak, de afwerkingen inclusief de bedekking van het hoofdgebouw zijn geïnspecteerd. Hierbij zijn geen gebreken opgemerkt. Het geheel verkeert in een voldoende conditie. Het advies is om jaarlijks de dakbedekking te inspecteren en de bevestiging van eventueel losse onderdelen te herstellen.

Beoordeling: **Goed**

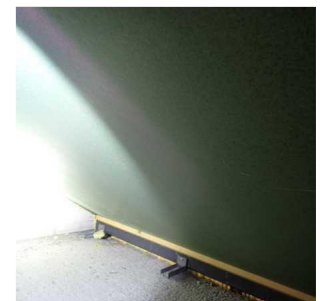
Het dakbeschoot van het hoofddak verkeert in een toereikende conditie. Er zijn geen gebreken aan dit deel van het dak opgemerkt. Het dakbeschoot is (voorzover dit waarneembaar was) deels en zeer plaatselijk geïnspecteerd. Het is in de meeste gevallen, i.v.m de afwerkingen onmogelijk om het hele dakvlak te inspecteren.

Beoordeling: **Goed**

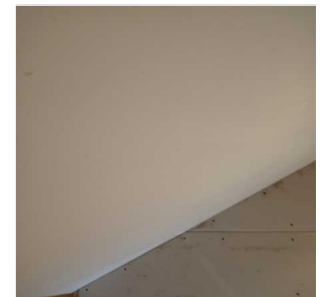
Er zijn tijdens de inspectie geen gebreken opgemerkt. Het dakbeschoot is slechts deels en zeer plaatselijk geïnspecteerd. Het is vanzelf onmogelijk om het hele dakvlak te inspecteren. Er is geen doorzadeling zichtbaar.

Beoordeling: **Goed**

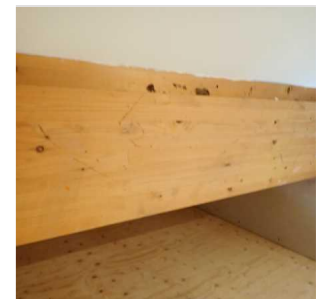
De dakconstructie is geïnspecteerd. Dit betreft een visuele inspectie. De constructie verkeert in een voldoende conditie. Er zijn, voor zover de inspectie aan dit element is uitgevoerd, geen zichtbare gebreken opgemerkt. Het is vanzelf onmogelijk om het hele dakvlak te inspecteren.

Beoordeling: **Goed**

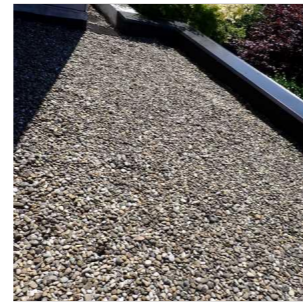
Het dakvlak, de afwerkingen inclusief de bedekking van de aanbouw zijn geïnspecteerd. Hierbij zijn geen gebreken opgemerkt. Het geheel verkeert in een voldoende conditie.

Beoordeling: **Goed**

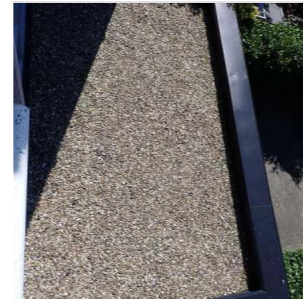
Er zijn geen gebreken aan de randstroken (onderdeel van de dakbedekking). De randafwerkingen vertonen geen zichtbare gebreken.

Beoordeling: **Goed**

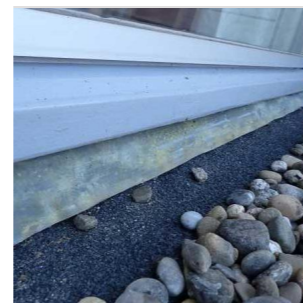
De loodstroken / voorzieningen verkeren in een voldoende conditie. Hier zijn geen gebreken waargenomen. De overlap is voldoende. Het materiaal is van voldoende dikte. Het geheel kan functioneren als bedoeld, loodwerk regelmatig controleren, eventueel aankloppen daar waar nodig.

Beoordeling: **Goed**

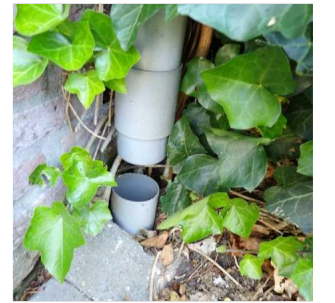
Beoordeling: **Onvoldoende**

direct (3 - 12 mnd): € 120

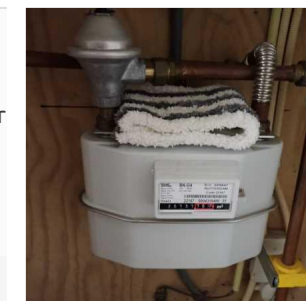
Er zijn geen gebreken aan het gassysteem aangetroffen. De beoordeling is beperkt, maar wordt, voor zover zichtbaar, zo zorgvuldig mogelijk uitgevoerd. De gasinstallatie wordt visueel geïnspecteerd en dus niet gekeurd.

Beoordeling: **Goed**

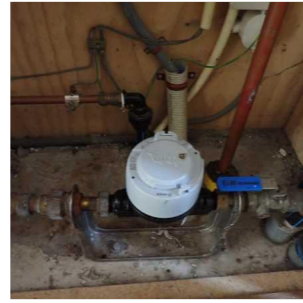
Enkele tappunten zijn gecontroleerd. De hoeveelheid waterafgifte is voldoende. Het gehele systeem functioneert voldoende. Er zijn geen bijzonderheden aangetroffen.

Beoordeling: **Goed**

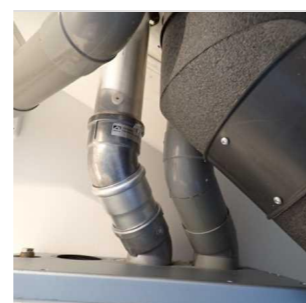
Er zijn geen gebreken aan de bevestiging van de rookgasafvoer. De rookgasafvoer verkeert in goede conditie en kan functioneren.

Beoordeling: **Goed**

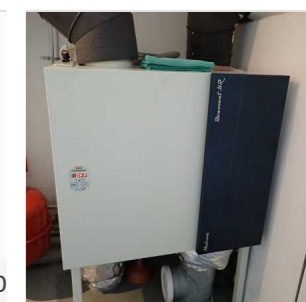
De warmteopwekker is ca. 19 jaar en heeft zijn technische levensduur bereikt. Uitgaande van een technische levensduur van 15 jaar dient er rekening mee te worden gehouden dat deze vervangen zal moeten worden.

Beoordeling: **Onvoldoende** direct (3 - 12 mnd): € 4.500

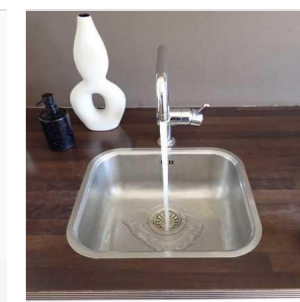
De kitafwerkingen m.b.t. de wasbak en/of het werkblad dienen naadloos op elkaar en op de wanden aan te sluiten en/of in elk geval dient de aansluiting tussen deze elementen waterdicht te zijn. In dit geval zijn er geen gebreken aangetroffen.

Beoordeling: **Goed**

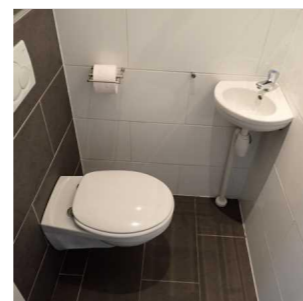
Het toilet en de aanwezige voorzieningen zijn visueel gecontroleerd op gebreken. Het toilet verkeert in een goede conditie, en kan behoudens het reguliere onderhoud aan de waterkerende afdichtingen goed functioneren.

Beoordeling: **Goed**

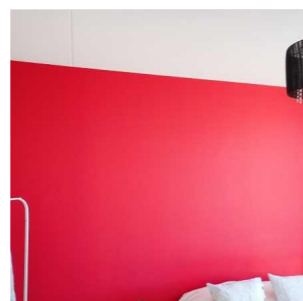
Op enkele plaatsen is, indien dat mogelijk was, het stucwerk beklopt en is vastgesteld dat de hechting voldoende is. Voor zover er waargenomen kan worden tijdens de inspectie verkeert het geheel in technisch voldoende conditie.

Beoordeling: **Goed**

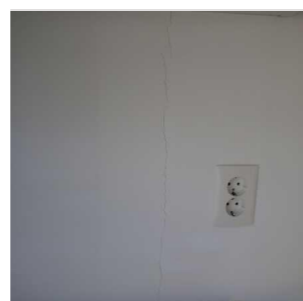
In de wanden is scheurvorming aanwezig. De vermoedelijke oorzaak hiervan is een natuurlijke werking en zetting van de materialen. Dit heeft dus geen constructieve betekenis. De gebreken aan de wand en de afwerking kunnen worden hersteld conform het bestaande werk.

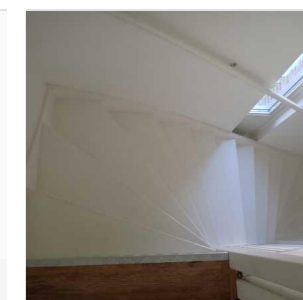
De balustrade / trapleuning is gecontroleerd op stabiliteit en veiligheid. Hieraan zijn geen gebreken geconstateerd. Het geheel kan goed en veilig functioneren.

Beoordeling: **Goed**

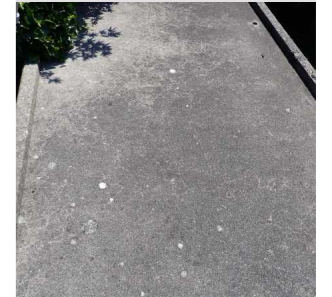
Het dakvlak van het bijgebouw, de afwerkingen inclusief de bedekking zijn geïnspecteerd. Hierbij zijn geen gebreken opgemerkt. Het geheel verkeert in een voldoende conditie.

Beoordeling: **Goed**

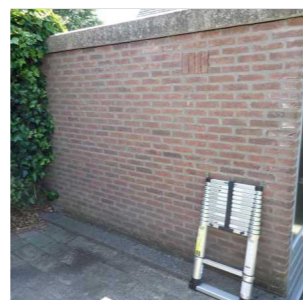
Voor zover visueel waarneembaar zijn er tijdens de keuring geen afwijkingen aan dit onderdeel geconstateerd. Dit onderdeel / voorziening verkeert in goede conditie en kan functioneren.

Beoordeling: **Goed**

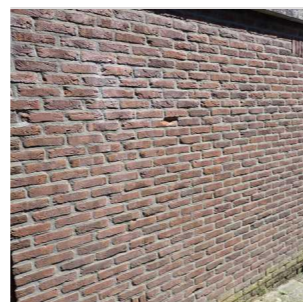
Het voegwerk verkeert, voor zover zichtbaar, in een voldoende en goede conditie. Er zijn geen gebreken opgemerkt.

Beoordeling: **Goed**
