St.-Winfridusstraat 24
3553 SE Utrecht

Bouwkundig Rapport

van het bouwkundig onderzoek
uitgevoerd aan:

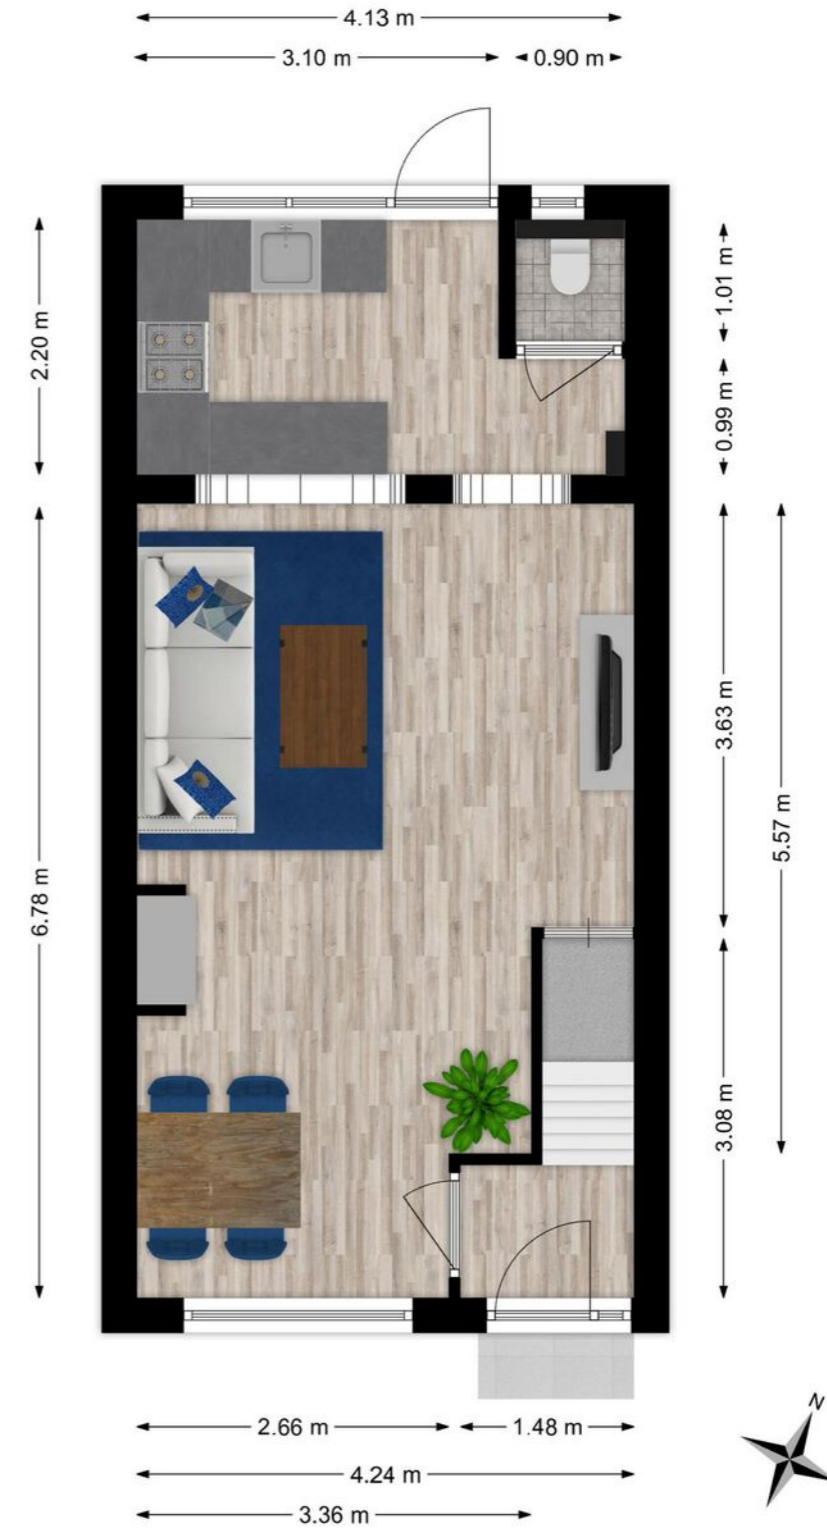
PLATTEGROND

Begane Grond, St.-Winfridusstraat 24 te Utrecht
Deze plattegronden zijn opgemaakt voor indicatieve doeleinden.
Hieraan kunnen geen rechten worden ontleend.

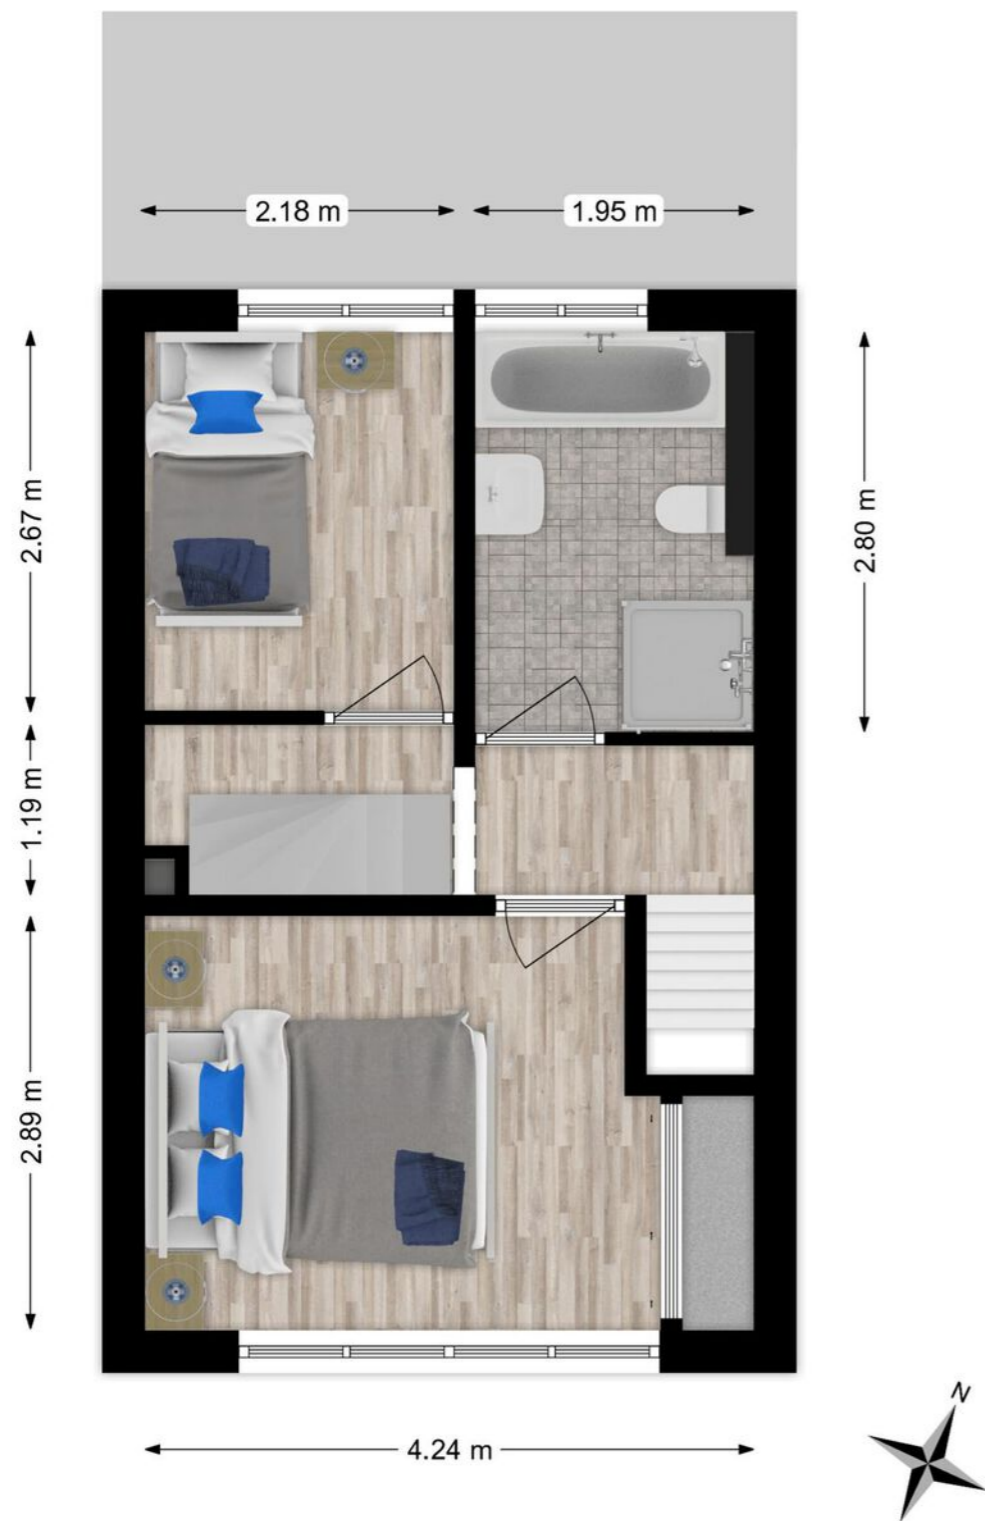
PLATTEGROND

Eerste verdieping, St.-Winfridusstraat 24 te Utrecht
Deze plattegronden zijn opgemaakt voor indicatieve doeleinden.
Hieraan kunnen geen rechten worden ontleend.

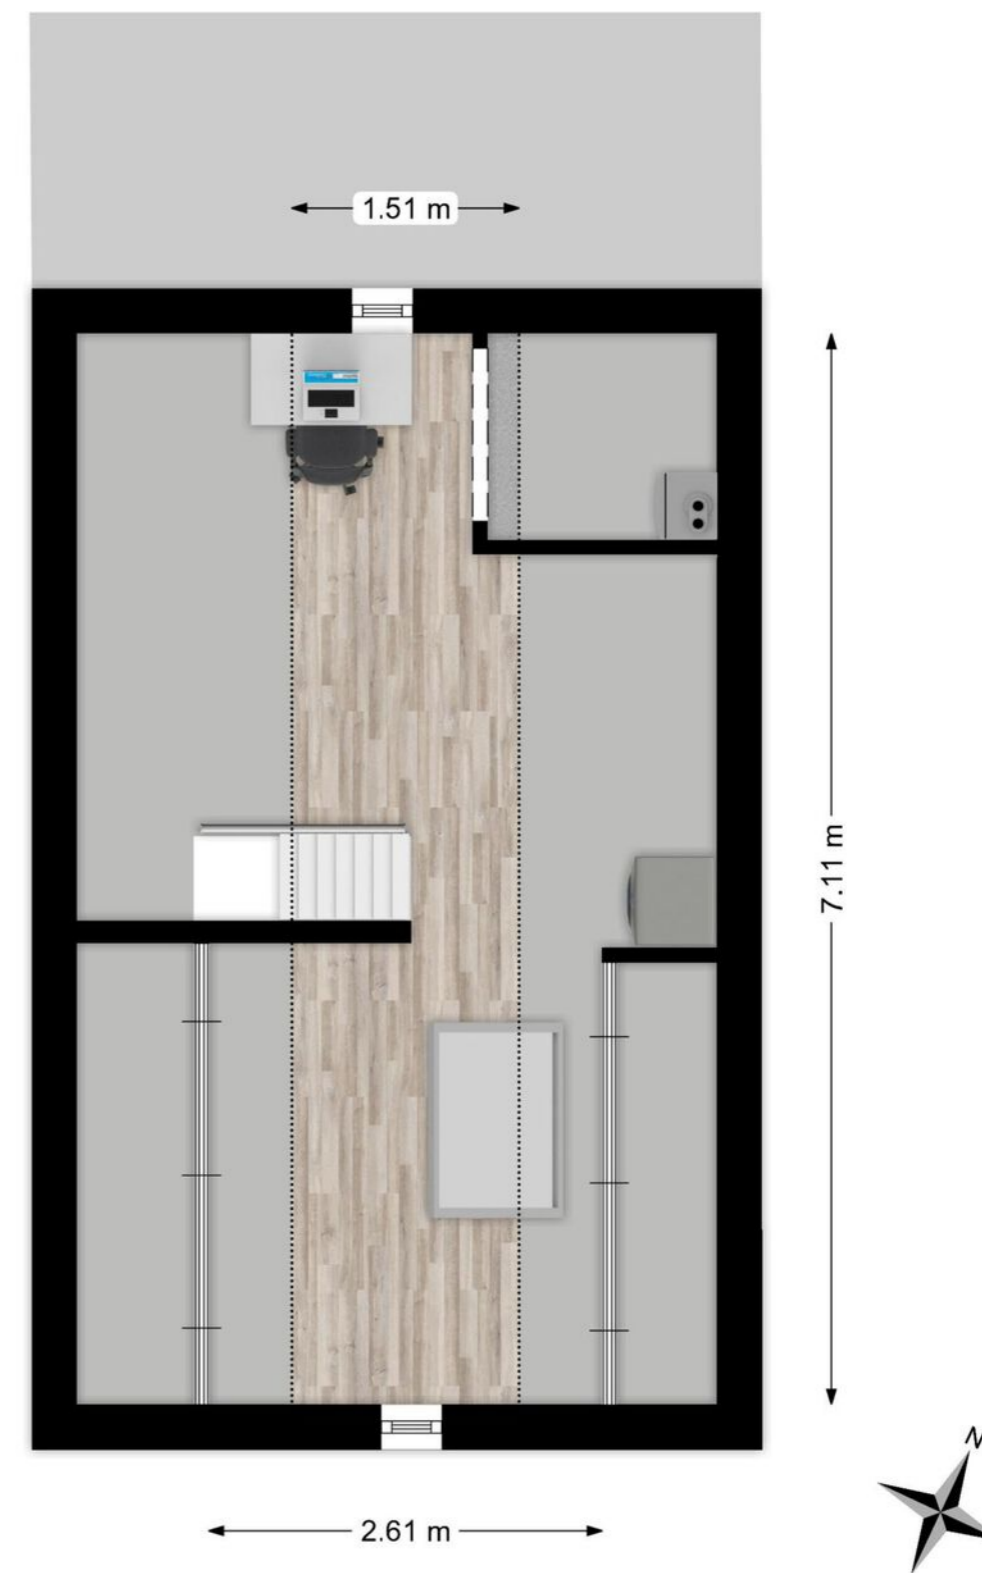
PLATTEGROND

Tweede verdieping, St.-Winfridusstraat 24 te Utrecht
Deze plattegronden zijn opgemaakt voor indicatieve doeleinden.
Hieraan kunnen geen rechten worden ontleend.

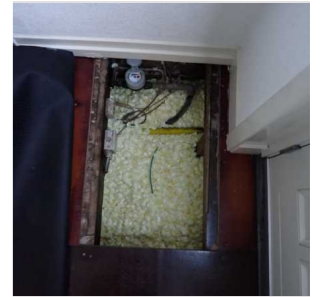
Vloeren (onderzijde) - Hout

Voor zover visueel waarneembaar zijn er tijdens de keuring geen afwijkingen aan de vloer geconstateerd. Dit onderdeel / voorziening verkeert in goede conditie en kan functioneren. De geïnspecteerde vloerbalken, rondom het (inspectie)luik, verkeren in een voldoende conditie.

Beoordeling: **Goed**

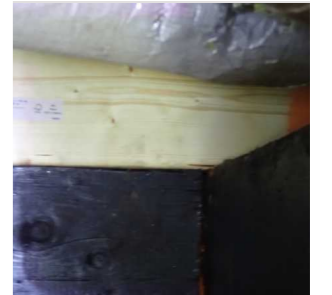
Bij diverse balken is er in het verleden herstel/vervanging uitgevoerd. Voor zover zichtbaar zijn deze werkzaamheden naar behoren uitgevoerd. Verdere werkzaamheden worden op korte termijn niet verwacht.

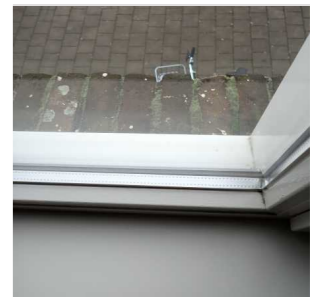
De aanwezige beglazing is gecontroleerd op lekkage en breuk, dit is niet opgemerkt. De beglazing verkeert in een goede conditie, er zijn geen gebreken opgemerkt. Het geheel kan functioneren.

Beoordeling: **Goed**

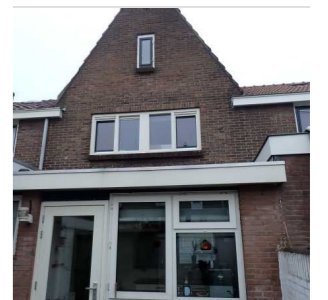
Kozijnen - Soort materiaal

De kozijnen verkeren in voldoende conditie. Wel dient regulier onderhoud te worden uitgevoerd en het eventueel geadviseerd herstel dient te worden uitgevoerd. Er is op basis van een steekproef vastgesteld dat de draaiende delen voldoende kunnen functioneren. De bewegende onderdelen dienen periodiek te worden onderhouden en schoongehouden.

Beoordeling: **Goed**

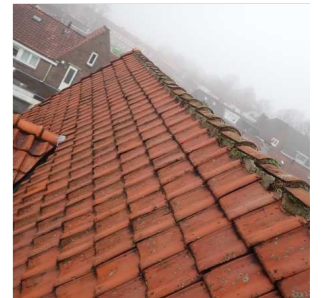
Het dakvlak, de afwerkingen inclusief de bedekking van het hoofdgebouw zijn geïnspecteerd. Hierbij zijn geen gebreken opgemerkt. Het geheel verkeert in een voldoende conditie. Het advies is om jaarlijks de dakbedekking te inspecteren en de bevestiging van eventueel losse onderdelen te herstellen.

Beoordeling: **Goed**

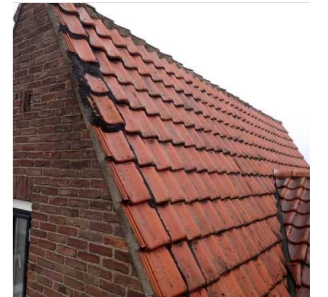
Dakpannen

Eerder uitgevoerde reparatie(s)

Er zijn reeds meerdere reparaties uitgevoerd. Het geheel kan op dit moment goed functioneren, maar op langere termijn en/of bij het ontstaan van nieuwe gebreken dient het materiaal te worden vervangen. Vooralsnog wordt dit op korte termijn niet verwacht.

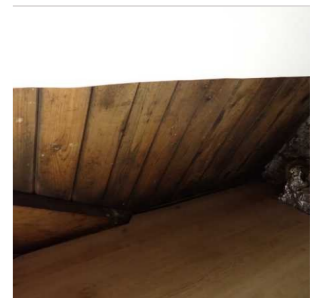
Het dakbeschoot van het hoofddak verkeert in een toereikende conditie. Er zijn geen gebreken aan dit deel van het dak opgemerkt. Het dakbeschoot is (voor zover dit waarneembaar was) deels en zeer plaatselijk geïnspecteerd. Het is in de meeste gevallen, i.v.m. de afwerkingen onmogelijk om het hele dakvlak te inspecteren.

Beoordeling: **Goed**

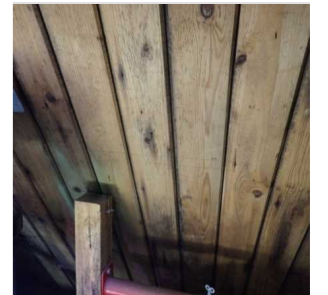
Conditie dakbeschoot

Er zijn tijdens de inspectie geen gebreken opgemerkt. Het dakbeschoot is slechts deels en zeer plaatselijk geïnspecteerd. Het is vanzelf onmogelijk om het hele dakvlak te inspecteren. Er is geen doorzadeling zichtbaar.

Beoordeling: **Goed**

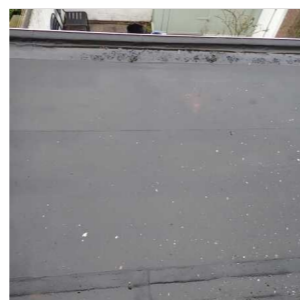
Het dakvlak, de afwerkingen inclusief de bedekking van de aanbouw zijn geïnspecteerd. Hierbij zijn geen gebreken opgemerkt. Het geheel verkeert in een voldoende conditie.

Beoordeling: **Goed**

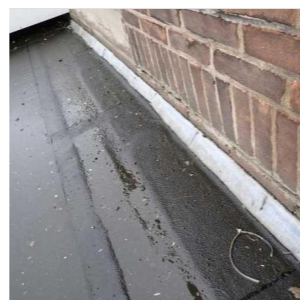
Bitumen

Conditie van de randstroken en kantafwerkingen

Beoordeling: **Onvoldoende**

direct (3 - 12 mnd): € 570

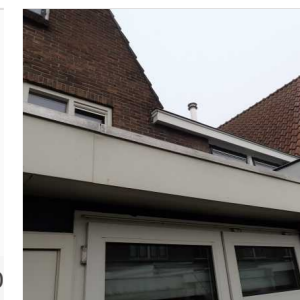
Lood

Scheurvorming

Beoordeling: **Onvoldoende**

direct (3 - 12 mnd): € 360

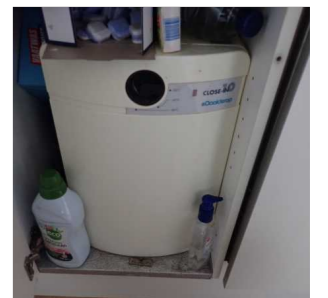
Voor zover visueel waarneembaar zijn er tijdens de keuring geen afwijkingen aan dit onderdeel geconstateerd. Dit onderdeel / voorziening verkeert in goede conditie en kan functioneren.

Beoordeling: **Goed**

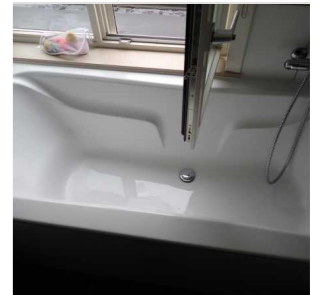
Voor zover visueel waarneembaar zijn er tijdens de keuring geen afwijkingen aan het bad geconstateerd. Dit onderdeel / voorziening verkeert in goede conditie en kan functioneren.

Beoordeling: **Goed**

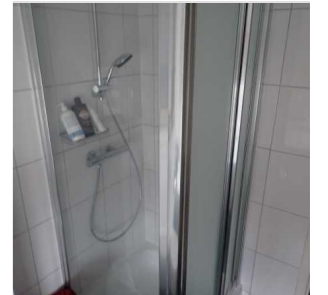
Badkamer - Inloopdouche

1e Verdieping - Douche wand kunststof

Voor zover visueel waarneembaar zijn er tijdens de inspectie geen afwijkingen aan de inloopdouche geconstateerd. Dit onderdeel / voorziening verkeert in goede conditie en kan functioneren

Beoordeling: **Goed**

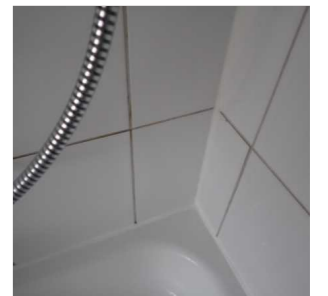
Badkamer - Kitafwerkingen

1e Verdieping

Het aanwezige kitwerk verkeert niet in een goede conditie. Deze situatie kan, afhankelijk van het gebruik, een lekkage veroorzaken. Onderhoud en herstel dient te worden uitgevoerd.

Beoordeling: **Onvoldoende**

direct (3 - 12 mnd): € 260

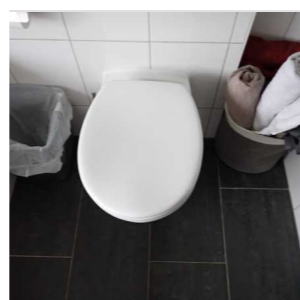
Voor zover visueel waarneembaar zijn er tijdens de keuring geen afwijkingen aan de toiletpot geconstateerd. Dit onderdeel / voorziening verkeert in goede conditie en kan functioneren.

Beoordeling: **Goed**

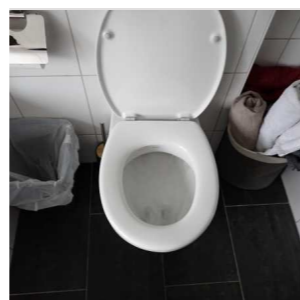
De bevestiging van de toiletpot

Er zijn geen gebreken aan de montage van de toiletpot geconstateerd. Het geheel kan voldoende functioneren. Bij hangende toiletpotten regelmatig de ophanging en de afdichting controleren. Bij staande toiletpotten de afdichting aan de onder en achterzijde regelmatig controleren.

Tijdens de controle aan het toilet is mede gecontroleerd of het water vlot wegspoelt en niet 'blijft hangen'. Eventuele vertragingen in het afvoeren van dit afvalwater kunnen een indicatie zijn dat er (beginnende) rioolproblemen zijn. In dit geval is er bij deze controle geen probleem opgemerkt. De doorspoeling verloopt vlot en 'soepel'.

Beoordeling: **Goed**

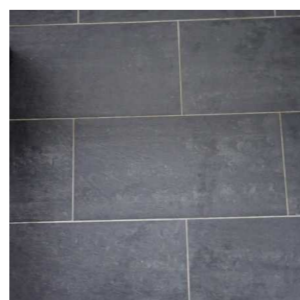
Badkamer - Vloer

1e Verdieping - Tegelwerk

Voor zover visueel waarneembaar zijn er tijdens de keuring geen afwijkingen aan de vloer en afwerking geconstateerd. Dit onderdeel / voorziening verkeert in goede conditie en kan functioneren

Beoordeling: **Goed**

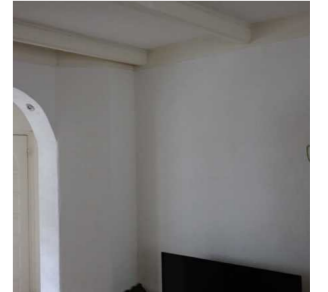
Voor zover visueel waarneembaar zijn er tijdens de keuring geen afwijkingen aan dit onderdeel geconstateerd. Dit onderdeel / voorziening verkeert in goede conditie en kan functioneren.

Beoordeling: **Goed**

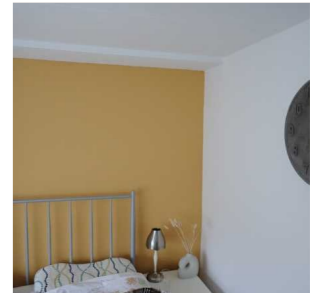
De conditie van het stucwerk

Op enkele plaatsen is, indien dat mogelijk was, het stucwerk beklopt en is vastgesteld dat de hechting voldoende is. Voor zover er waargenomen kan worden tijdens de inspectie verkeert het geheel in technisch voldoende conditie.

Beoordeling: **Goed**

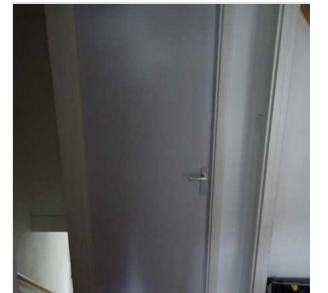
Kozijnen

Voor zover visueel waarneembaar zijn er tijdens de keuring geen afwijkingen aan de kozijnen geconstateerd. Dit onderdeel / voorziening verkeert in goede conditie en kan functioneren.

Beoordeling: **Goed**

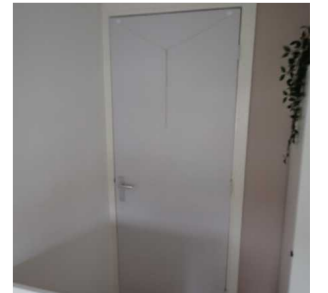
Hang- en sluitwerk

Het hang- en sluitwerk functioneert voldoende. Regulier onderhoud dient op termijn te worden uitgevoerd.

Beoordeling: **Goed**

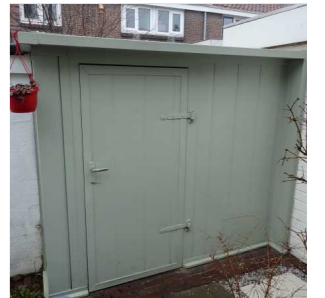
Op het perceel is een bijgebouw aanwezig. Deze kan functioneren zoals bedoeld maar onderhoud en/ of schadeherstel is wel noodzakelijk. Geheel is verder niet opgenomen in deze rapportage.
