Slingeraklaan 107  
3544 SK Utrecht

**BLAUWE EIK**  
makelaardij

*"Charmante, speels ingedeelde  
2-laags eindwoning woning in  
een groene omgeving"*

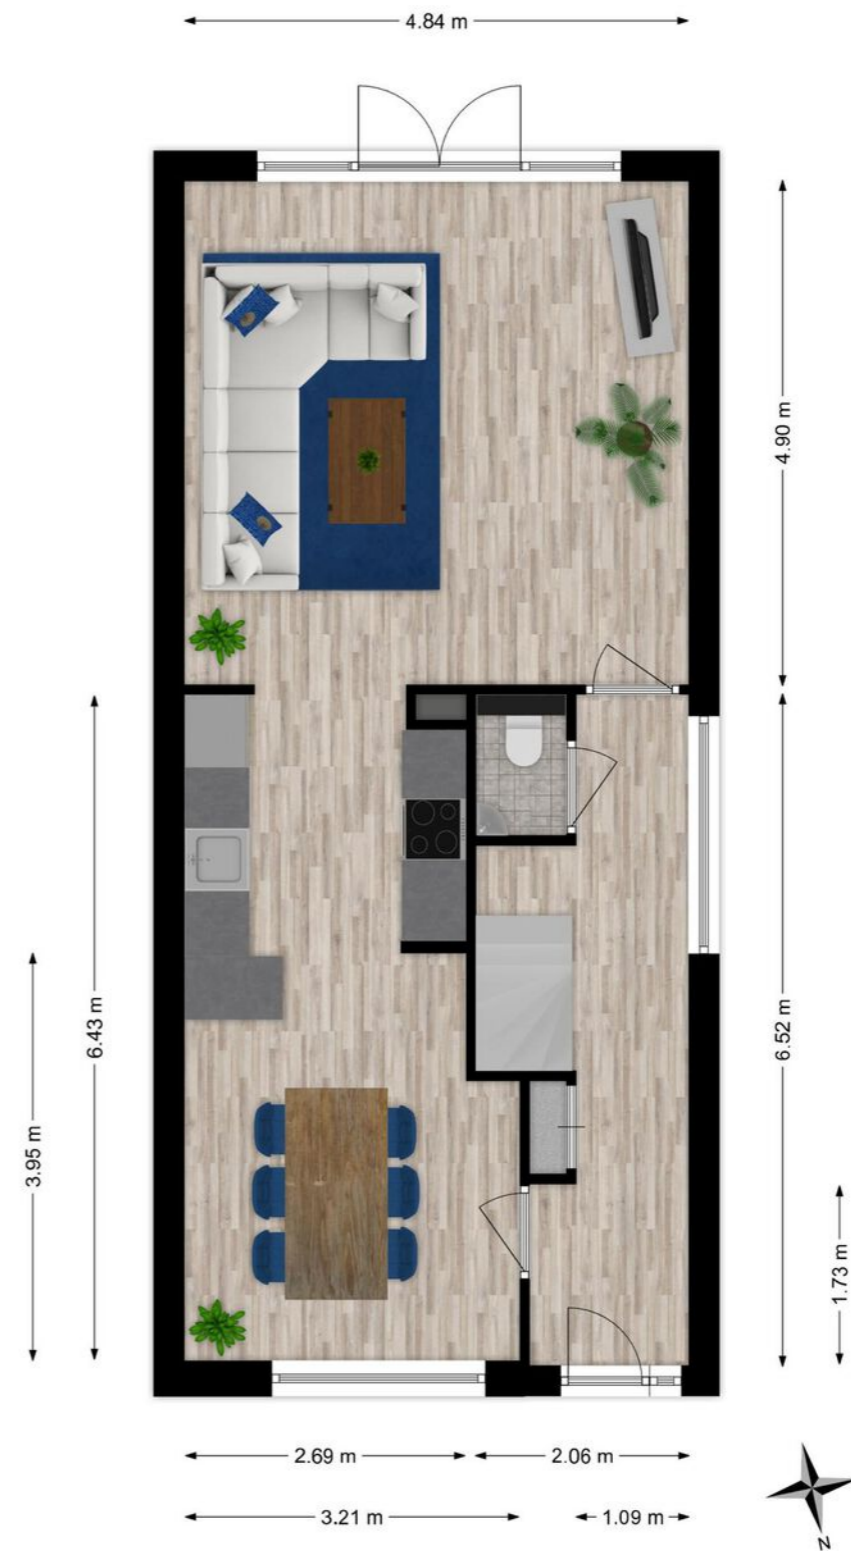
Begane grond, Slingeraklaan 107, Utrecht.  
Deze plattegronden zijn opgemaakt voor indicatieve doeleinden.  
Hieraan kunnen geen rechten worden ontleend.

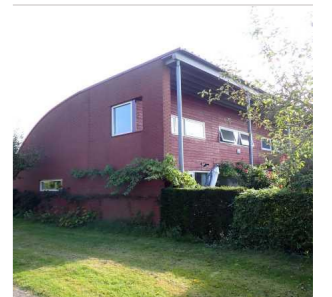
Voor zover visueel waarneembaar zijn er tijdens de keuring geen afwijkingen aan het metselwerk geconstateerd. Dit onderdeel / voorziening verkeert in goede conditie en kan functioneren.

Beoordeling: **Goed**

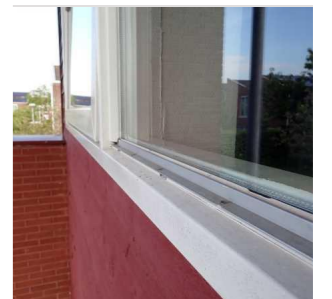
De aanwezige beglazing is gecontroleerd op lekkage en breuk, dit is niet opgemerkt. De beglazing verkeert in een goede conditie, er zijn geen gebreken opgemerkt. Het geheel kan functioneren.

Beoordeling: **Goed**

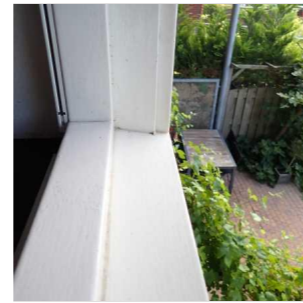
Het schilderwerk verkeert in een goede conditie. De kleur en weersinvloeden kunnen de kwaliteit van het schilderwerk beïnvloeden. Het is van belang dat er regelmatig onderhoud aan het schilderwerk wordt uitgevoerd. Met name de liggende delen per 2 jaar inspecteren en waar nodig onderhouden.

Beoordeling: **Goed**

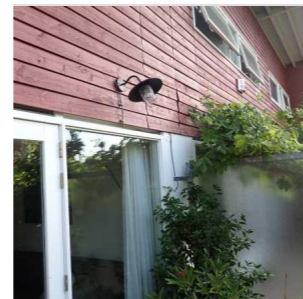
De kozijnen verkeren in voldoende conditie. Wel dient regelmatig onderhoud te worden uitgevoerd en het eventueel geadviseerd herstel dient te worden uitgevoerd. Er is op basis van een steekproef vastgesteld dat de draaiende delen voldoende kunnen functioneren. De bewegende onderdelen dienen periodiek te worden onderhouden en schoongehouden.

Beoordeling: **Goed**

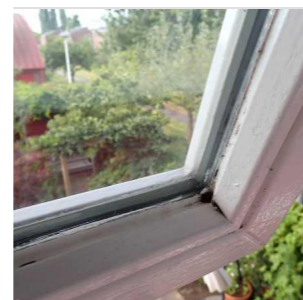
Het hang en sluitwerk is gecontroleerd. Het materiaal functioneert prima en is goed onderhouden. Regelmatig onderhoud dient jaarlijks uitgevoerd te worden.

Beoordeling: **Goed**

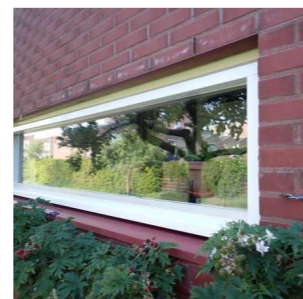
Voor zover visueel waarneembaar zijn er tijdens de keuring geen afwijkingen aan dit constructieve onderdeel geconstateerd. Dit element verkeert in goede conditie kan functioneren.

Beoordeling: **Goed**

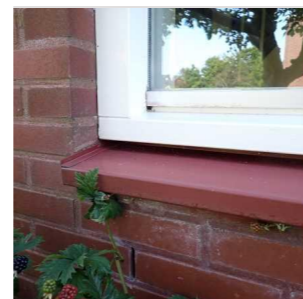
Voor zover visueel waarneembaar zijn er tijdens de inspectie geen afwijkingen aan de waterkerende voorziening geconstateerd. Dit onderdeel / voorziening verkeert in goede conditie en kan functioneren.

Beoordeling: **Goed**

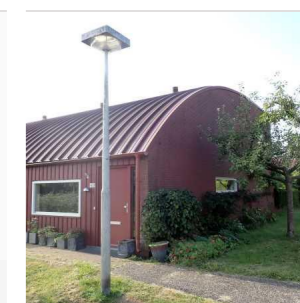
Het dakvlak, de afwerkingen inclusief de bedekking van het hoofdgebouw zijn geïnspecteerd. Hierbij zijn geen gebreken opgemerkt. Het geheel verkeert in een voldoende conditie. Het advies is om jaarlijks de dakbedekking te inspecteren en de bevestiging van eventueel losse onderdelen te herstellen.

Beoordeling: **Goed**

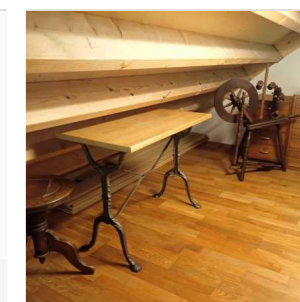
De dakconstructie is geïnspecteerd. Dit betreft een visuele inspectie. De constructie verkeert in een voldoende conditie. Er zijn, voor zover de inspectie aan dit element is uitgevoerd, geen zichtbare gebreken opgemerkt. Het is vanzelf onmogelijk om het hele dakvlak te inspecteren.

Beoordeling: **Goed**

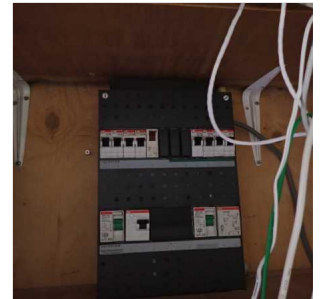
Voor zover visueel waarneembaar zijn er tijdens de keuring geen afwijkingen aan de groepenkast geconstateerd. Dit onderdeel / voorziening verkeert in goede conditie en kan functioneren.

Beoordeling: **Goed**

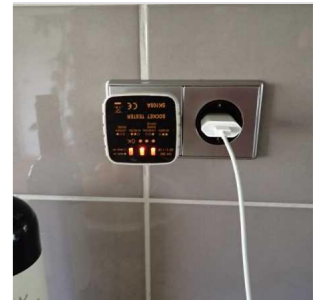
Voor zover visueel waarneembaar zijn er tijdens de keuring geen afwijkingen aan de randaarding geconstateerd.

Beoordeling: **Goed**

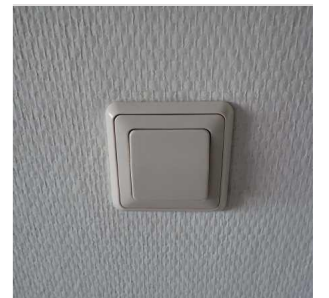
Voor zover visueel waarneembaar zijn er tijdens de keuring geen afwijkingen aan het systeem geconstateerd. De wandcontactdozen en het schakelmateriaal verkeren in een goede conditie.

Beoordeling: **Goed**

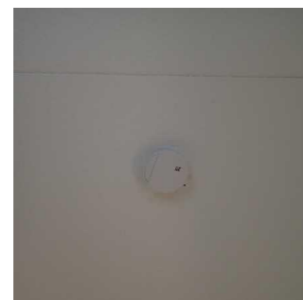
In dit object zijn voldoende rookmelders aanwezig. Op de melders zit een testknop. Wij adviseren u deze bij voorkeur twee maal per jaar op signaal te testen. De melder dient verder te worden onderhouden (reinigen) en mag niet worden geschilderd. Rookmelders dienen op alle verdiepingen aanwezig te zijn.

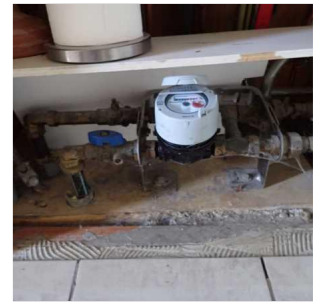
Enkele tappunten zijn gecontroleerd. De hoeveelheid waterafgifte is voldoende. Het gehele systeem functioneert voldoende. Er zijn geen bijzonderheden aangetroffen.

Beoordeling: **Goed**

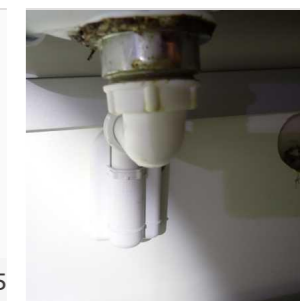
Beoordeling: **Voldoende**

1 - 5 jaar: € 95

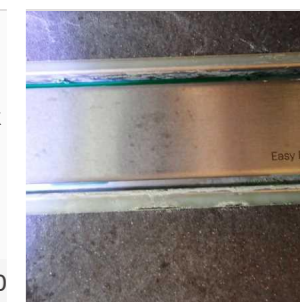
Beoordeling: **Onvoldoende**

direct (3 - 12 mnd): € 130

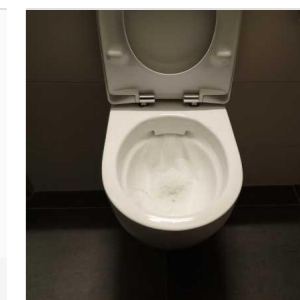
Voor zover visueel waarneembaar zijn er tijdens de keuring geen afwijkingen aan de toiletspot geconstateerd. Dit onderdeel / voorziening verkeert in goede conditie en kan functioneren.

Beoordeling: **Goed**

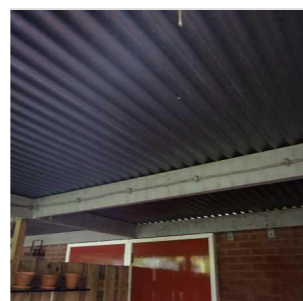
Het dakvlak van het bijgebouw, de afwerkingen inclusief de bedekking zijn geïnspecteerd. Hierbij zijn geen gebreken opgemerkt. Het geheel verkeert in een voldoende conditie.

Beoordeling: **Goed**

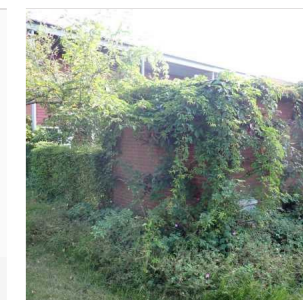
Voor zover visueel waarneembaar zijn er tijdens de keuring geen afwijkingen aan dit onderdeel geconstateerd. Dit onderdeel / voorziening verkeert in goede conditie en kan functioneren.

Beoordeling: **Goed**

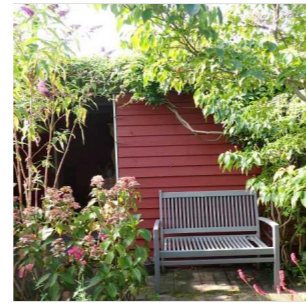
Voor zover visueel waarneembaar zijn er tijdens de keuring geen afwijkingen aan dit onderdeel geconstateerd. Dit onderdeel / voorziening verkeert in goede conditie en kan functioneren.

Beoordeling: **Goed**
